NUZZ e.V.

NATUR-UMWELT-SCHUTZ
ZOLLERNALB

Gesamtübersicht: Stand 03.01.2024

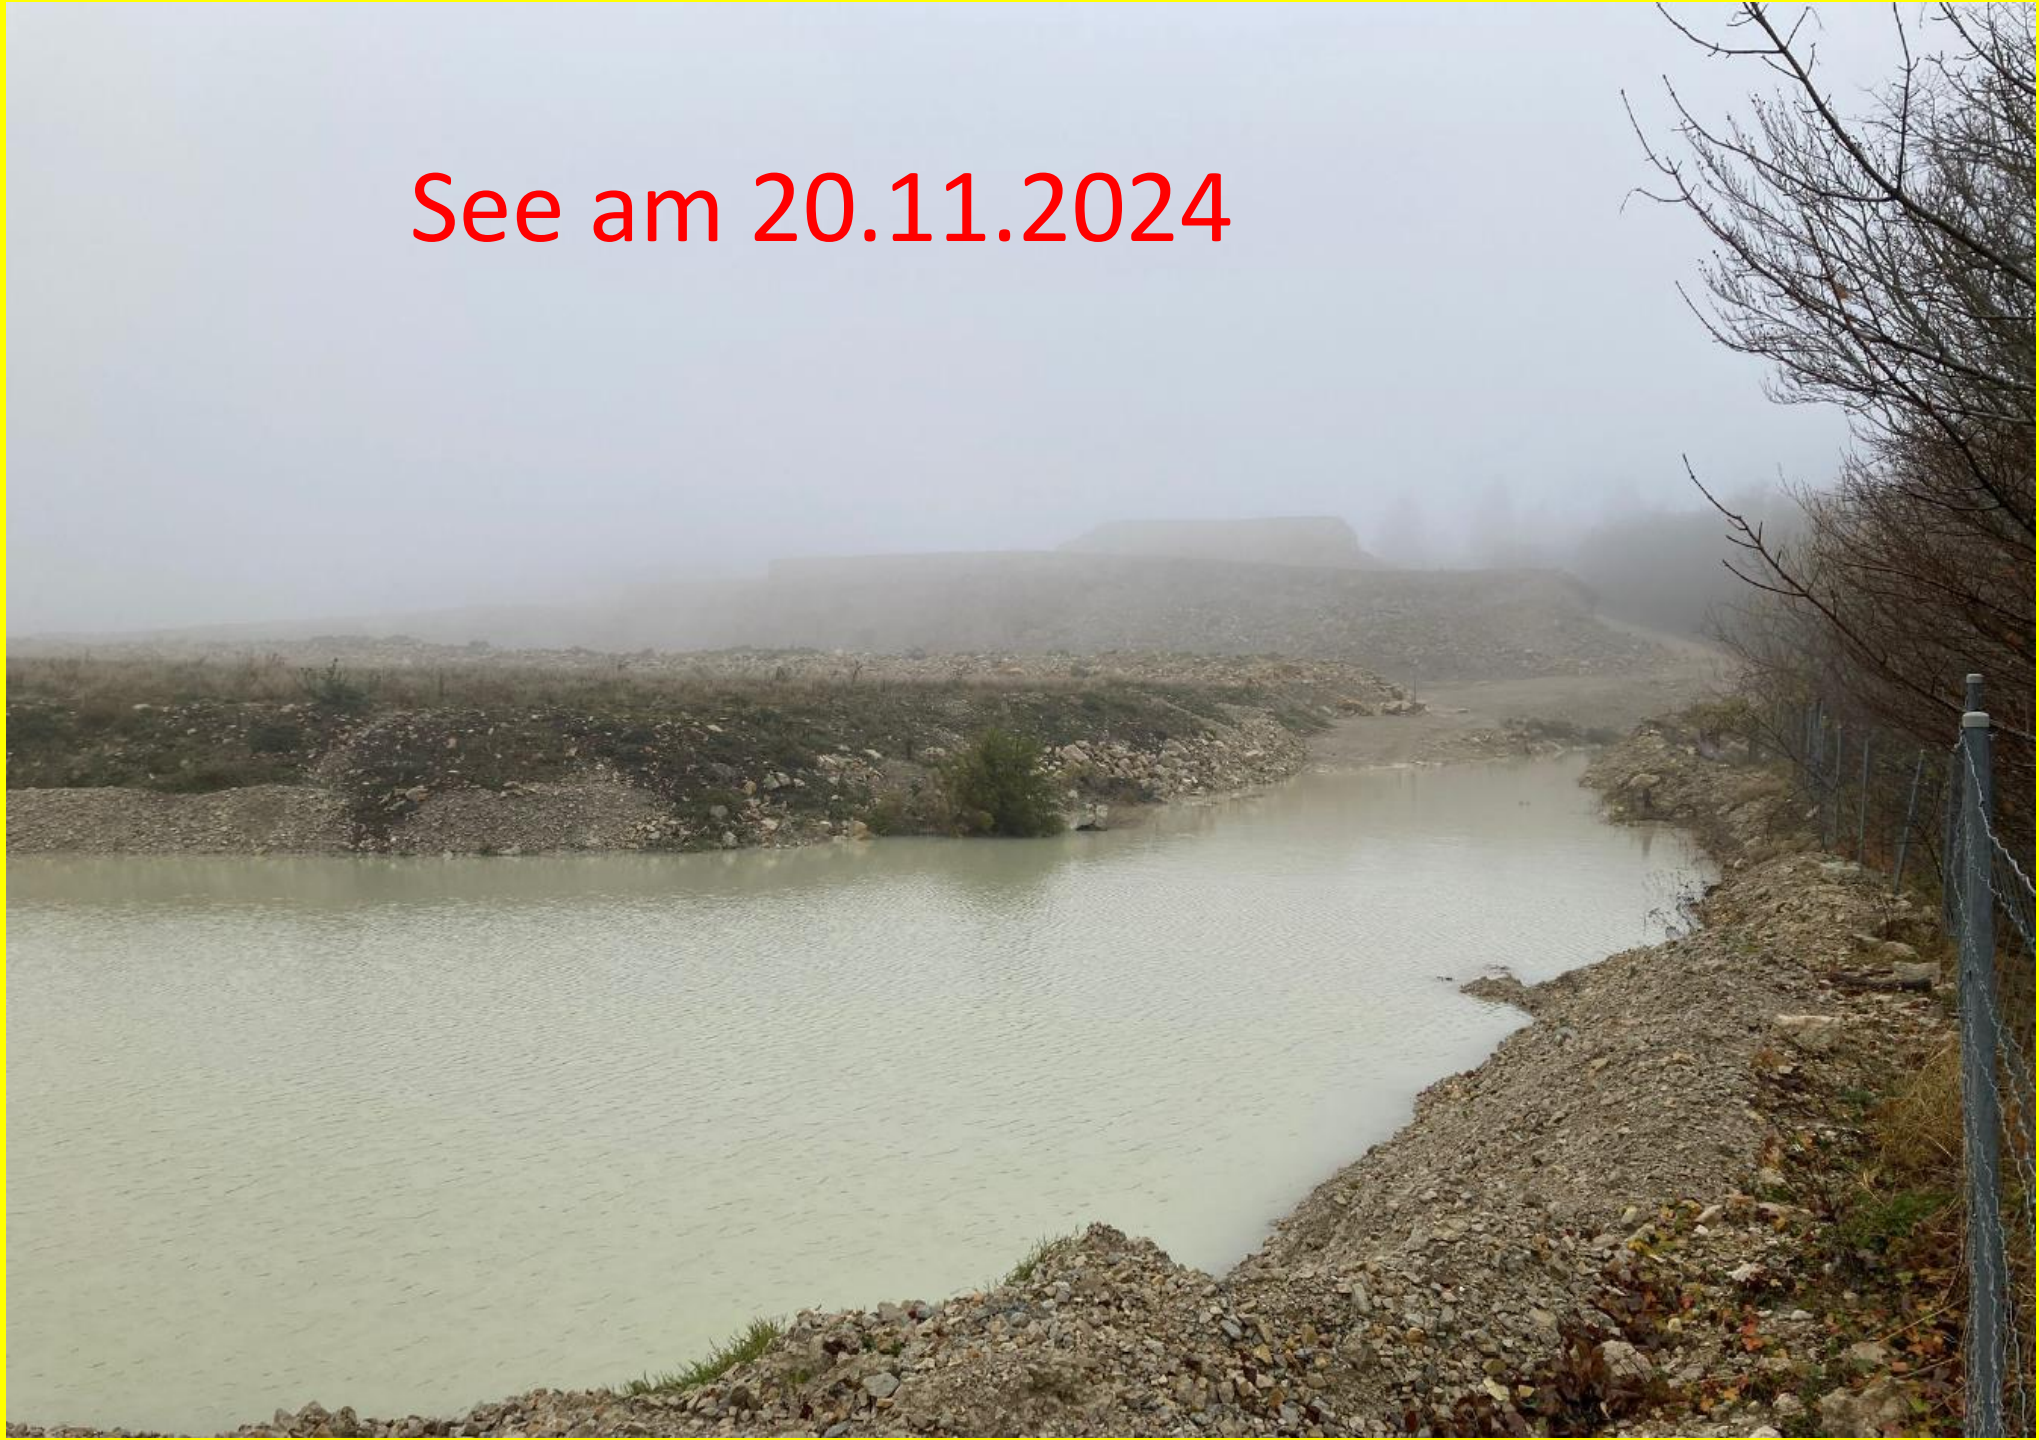
See am 20.11.2024

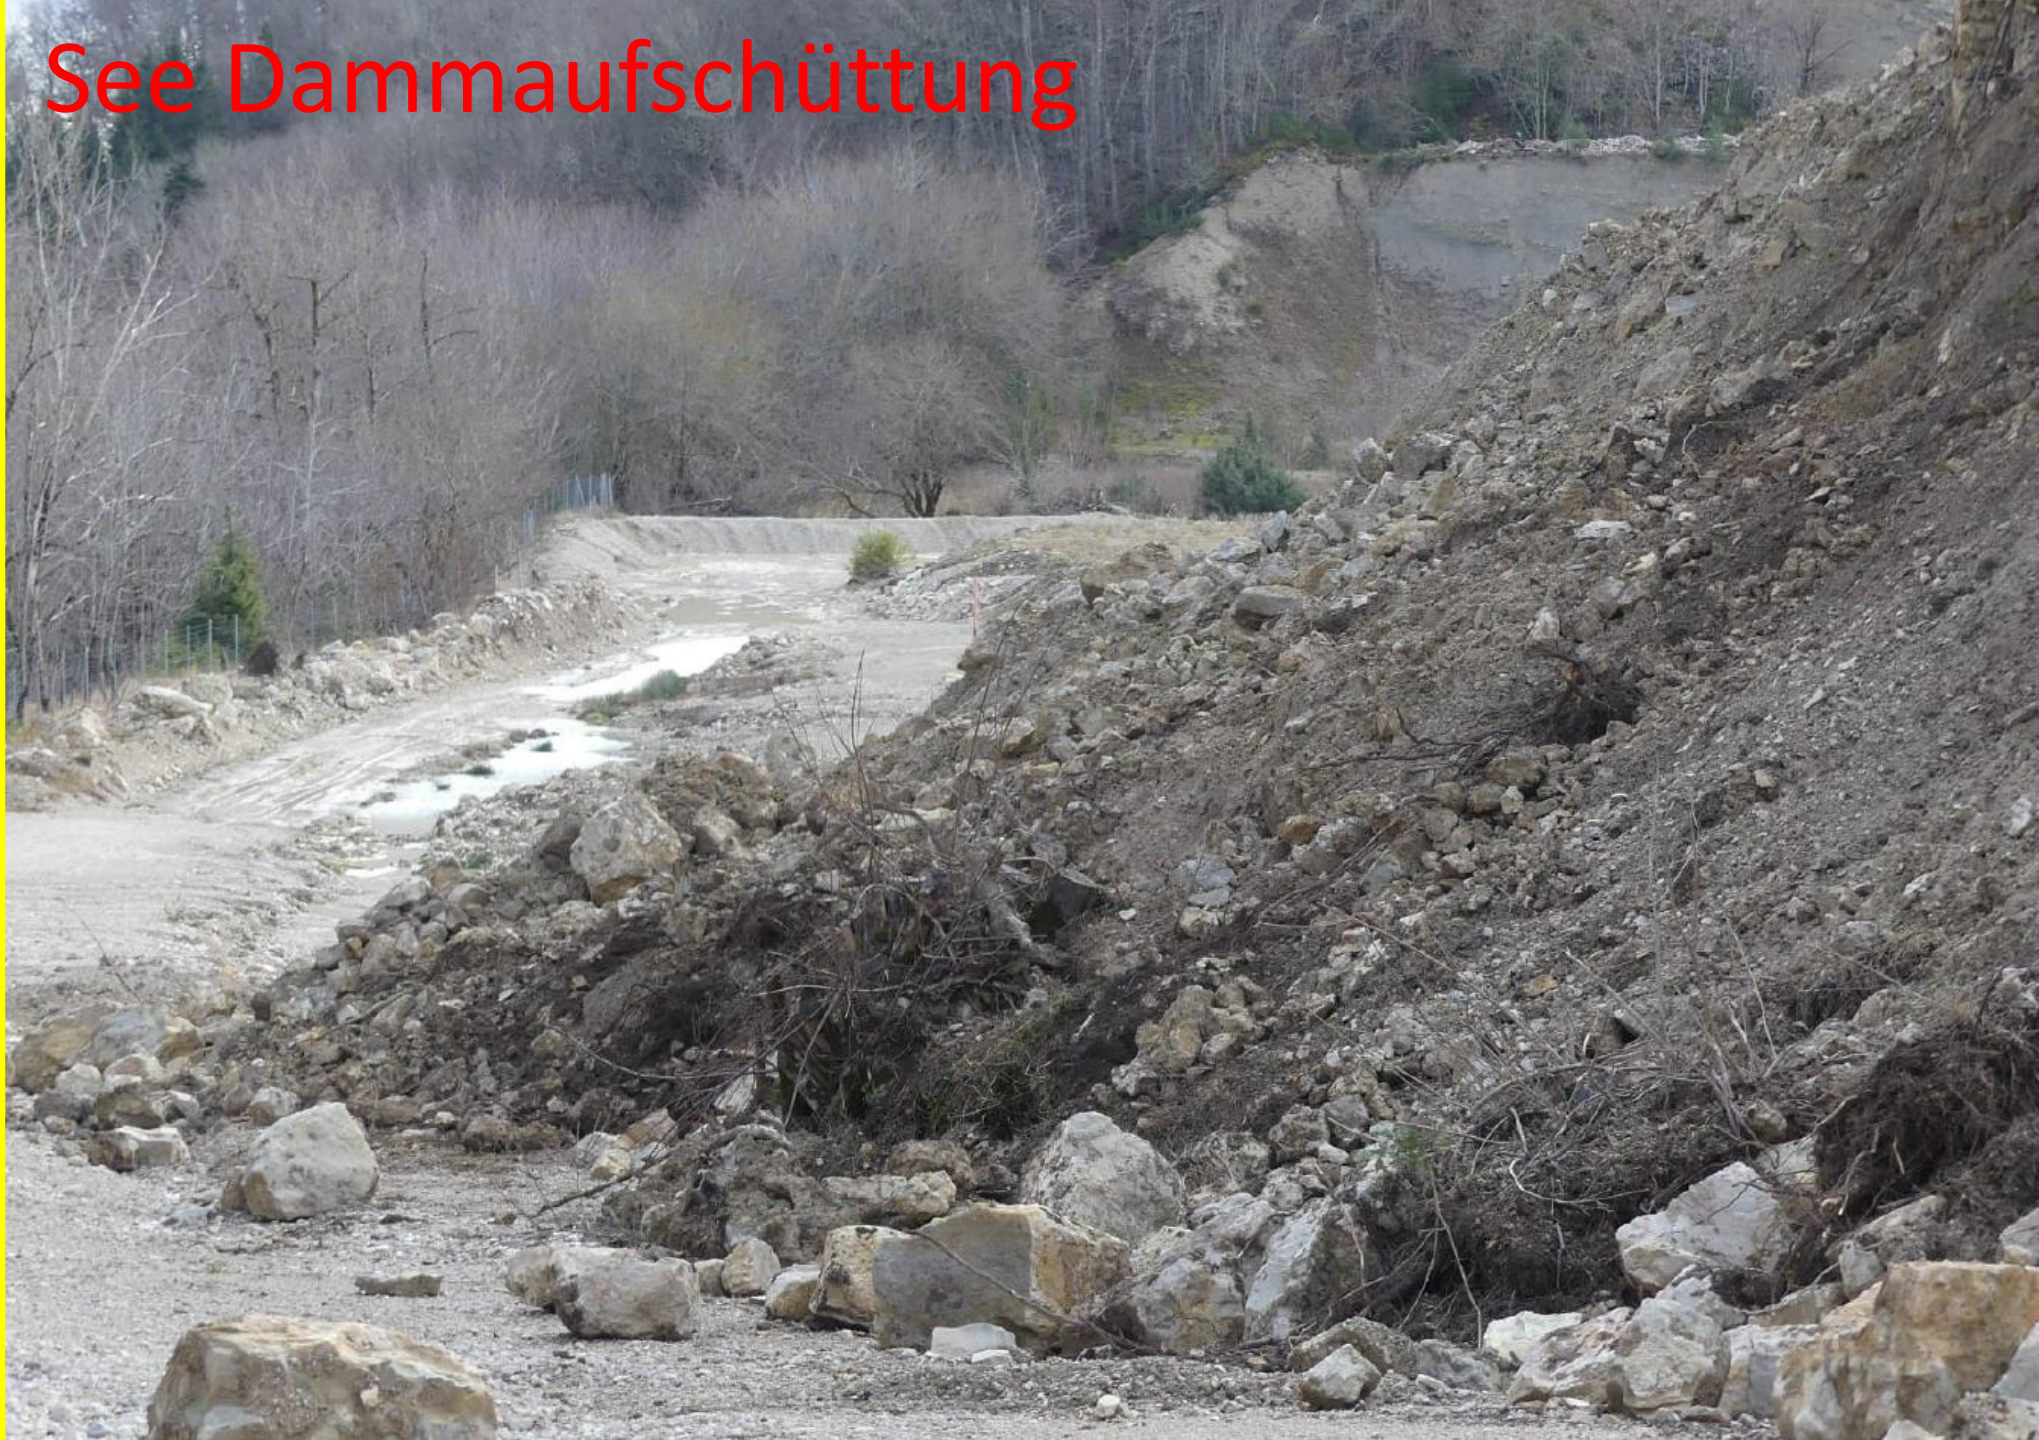
See Dammaufschüttung

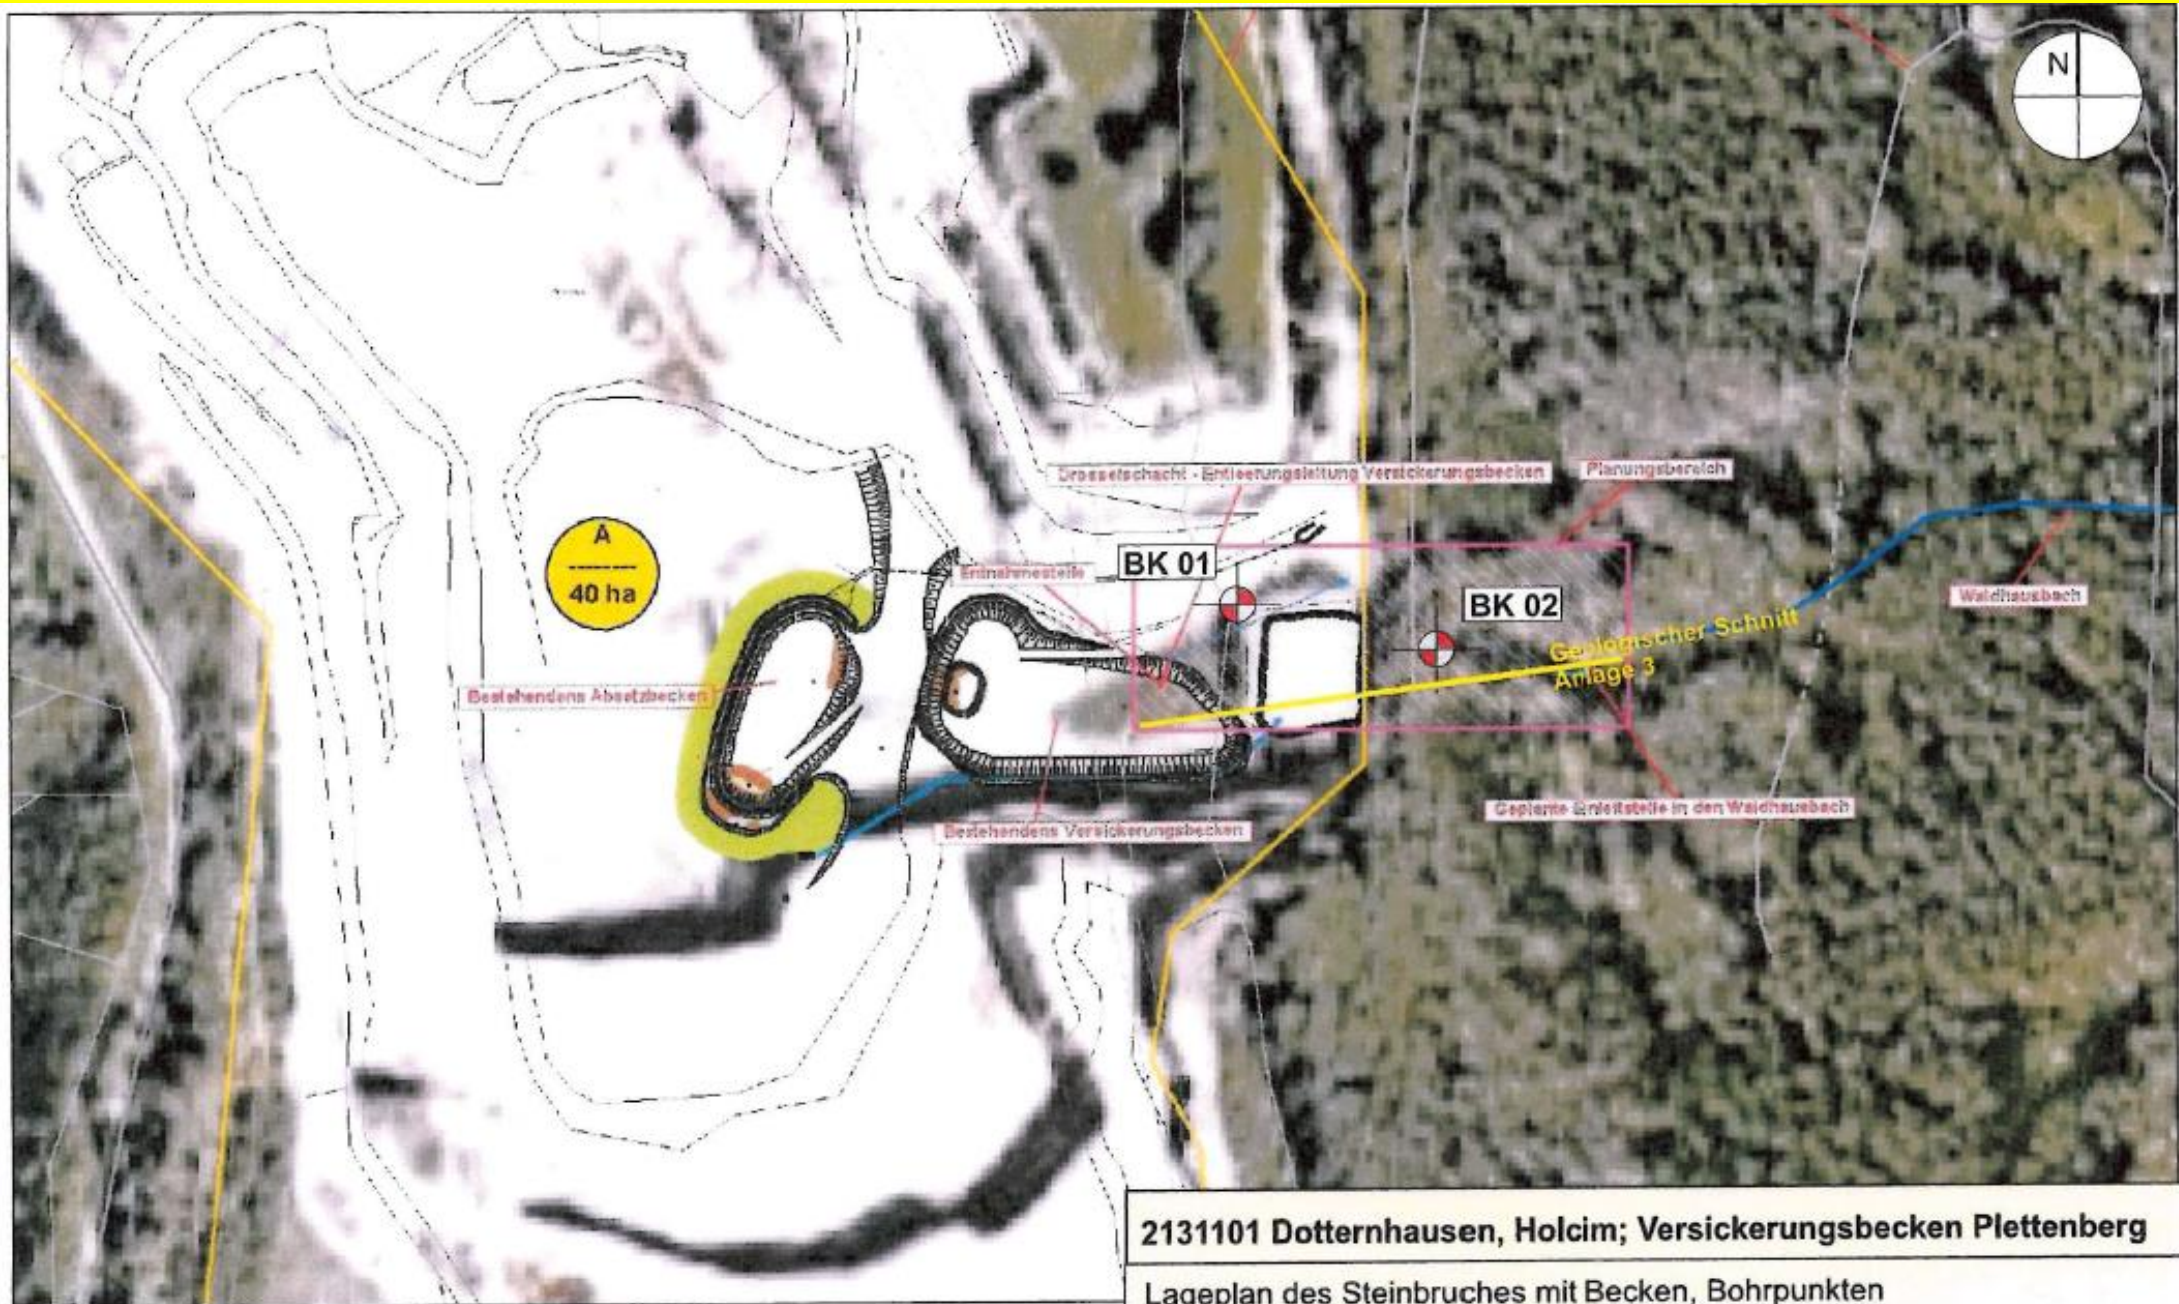
Bruch
Überschwemmung
14.04.2013

Betonrohre mit Durchmesser von 50cm
für die Verlegung der Entwässerung vorhalb der Bruchwand

Bestehende
Oberflächenentwässerungs Kanäle
gelb

Neue
gestaute oberirdische
Oberflächenabflüsse

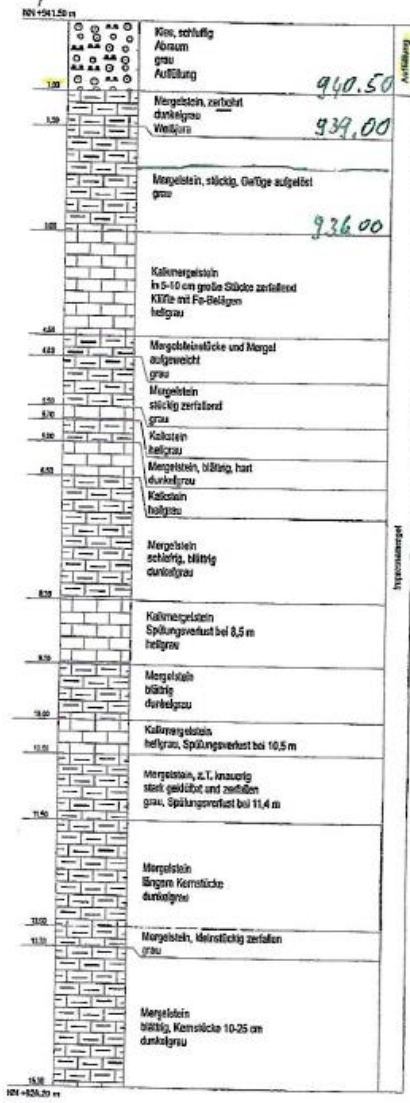
941,50
↑
Vor früherem aufgefüllte Becken

ca. Mergel 940.00
Beckensohle 938,15

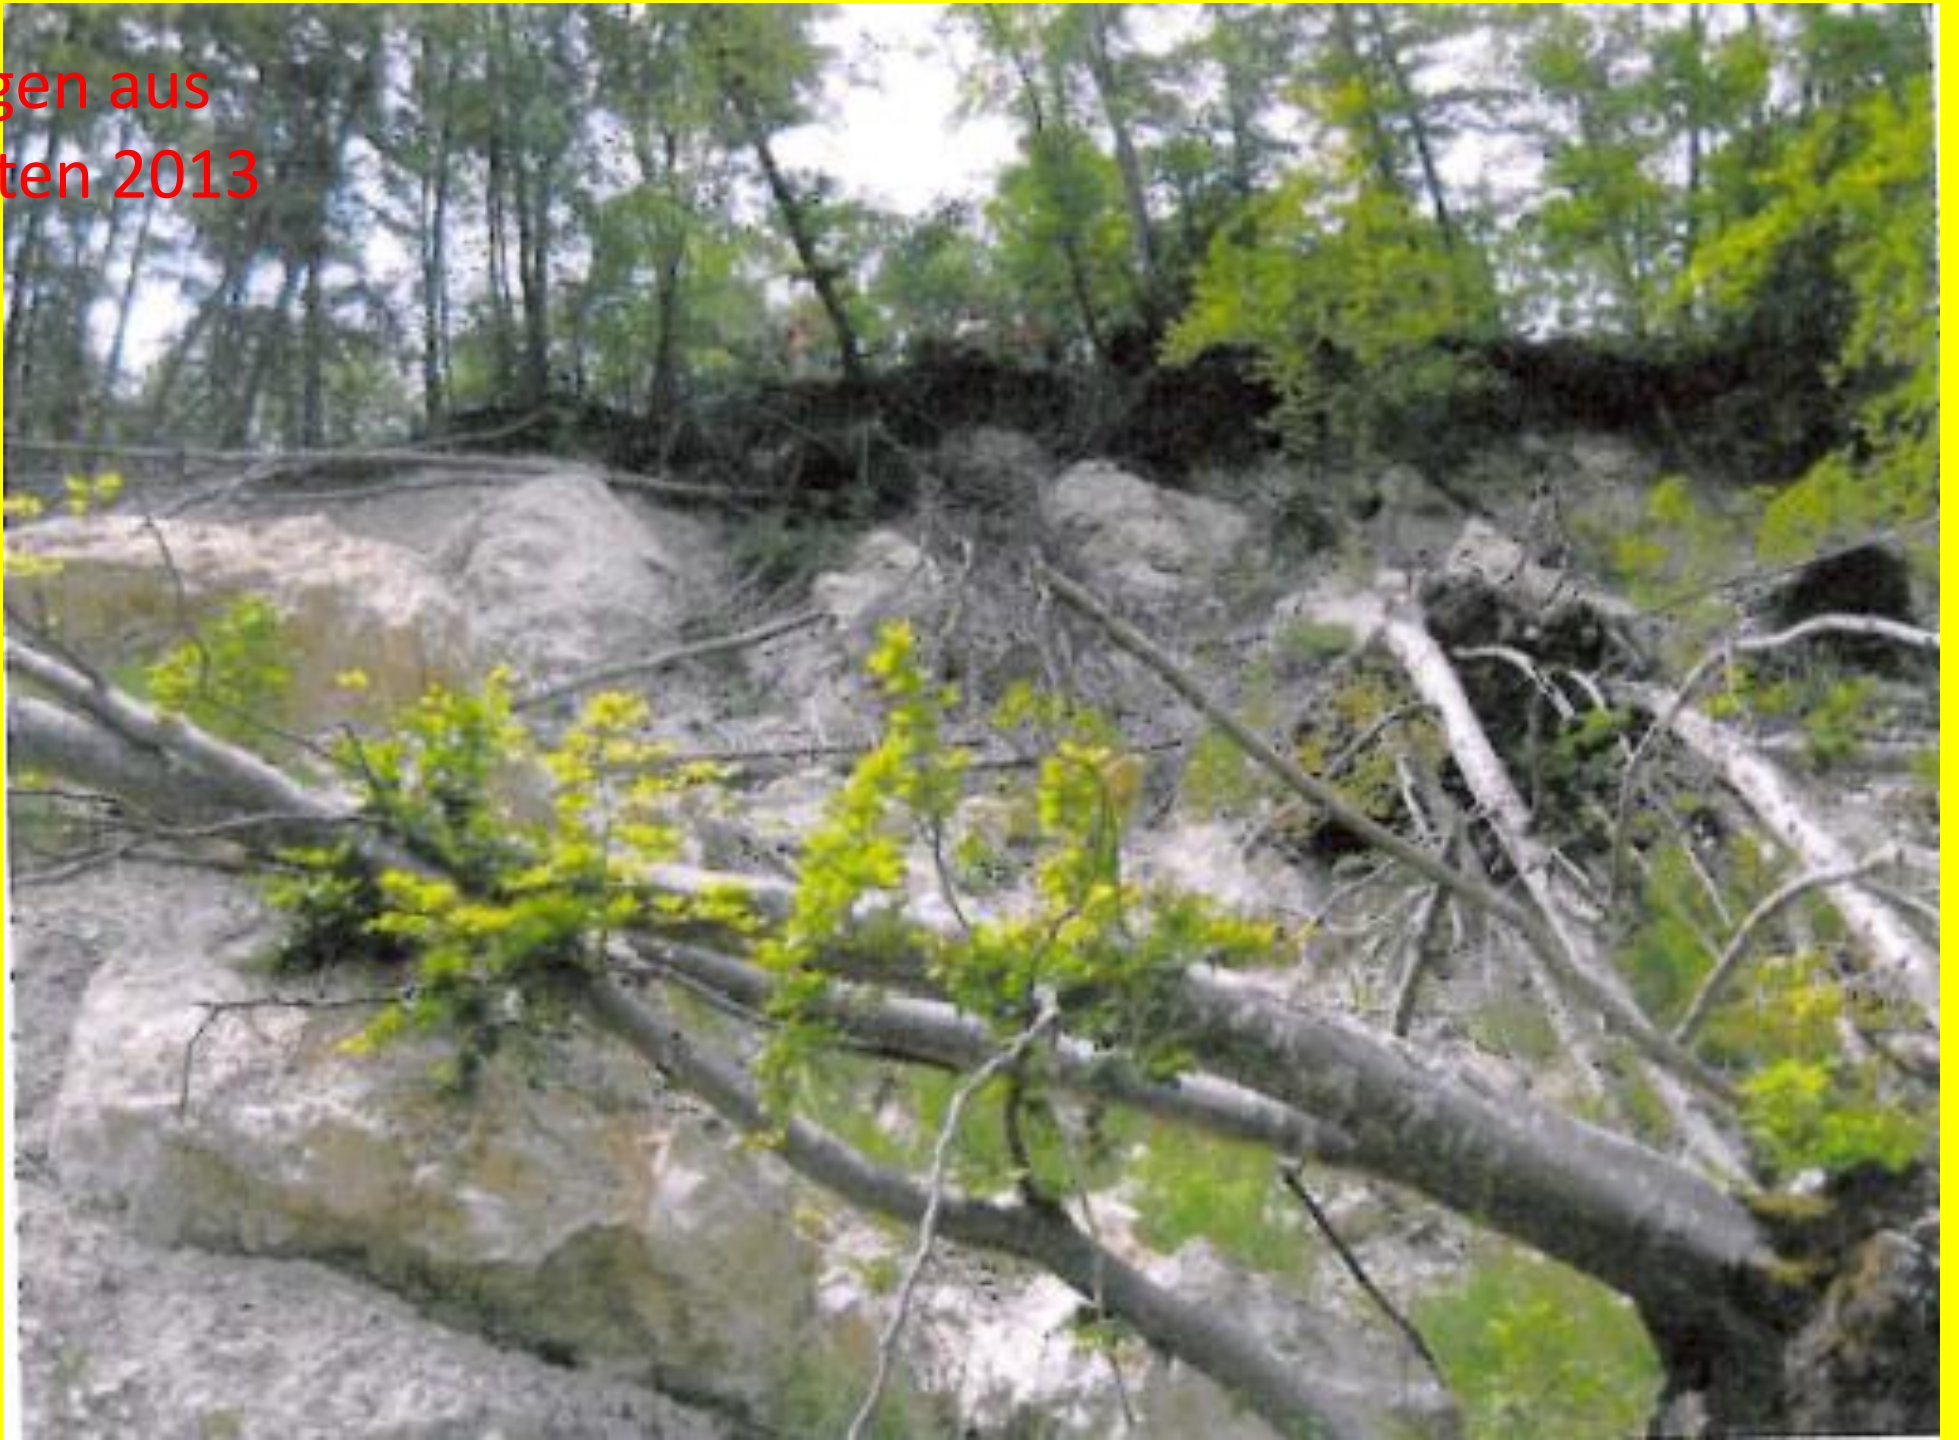
Waldrutschungen aus
Bähringgutachten 2013

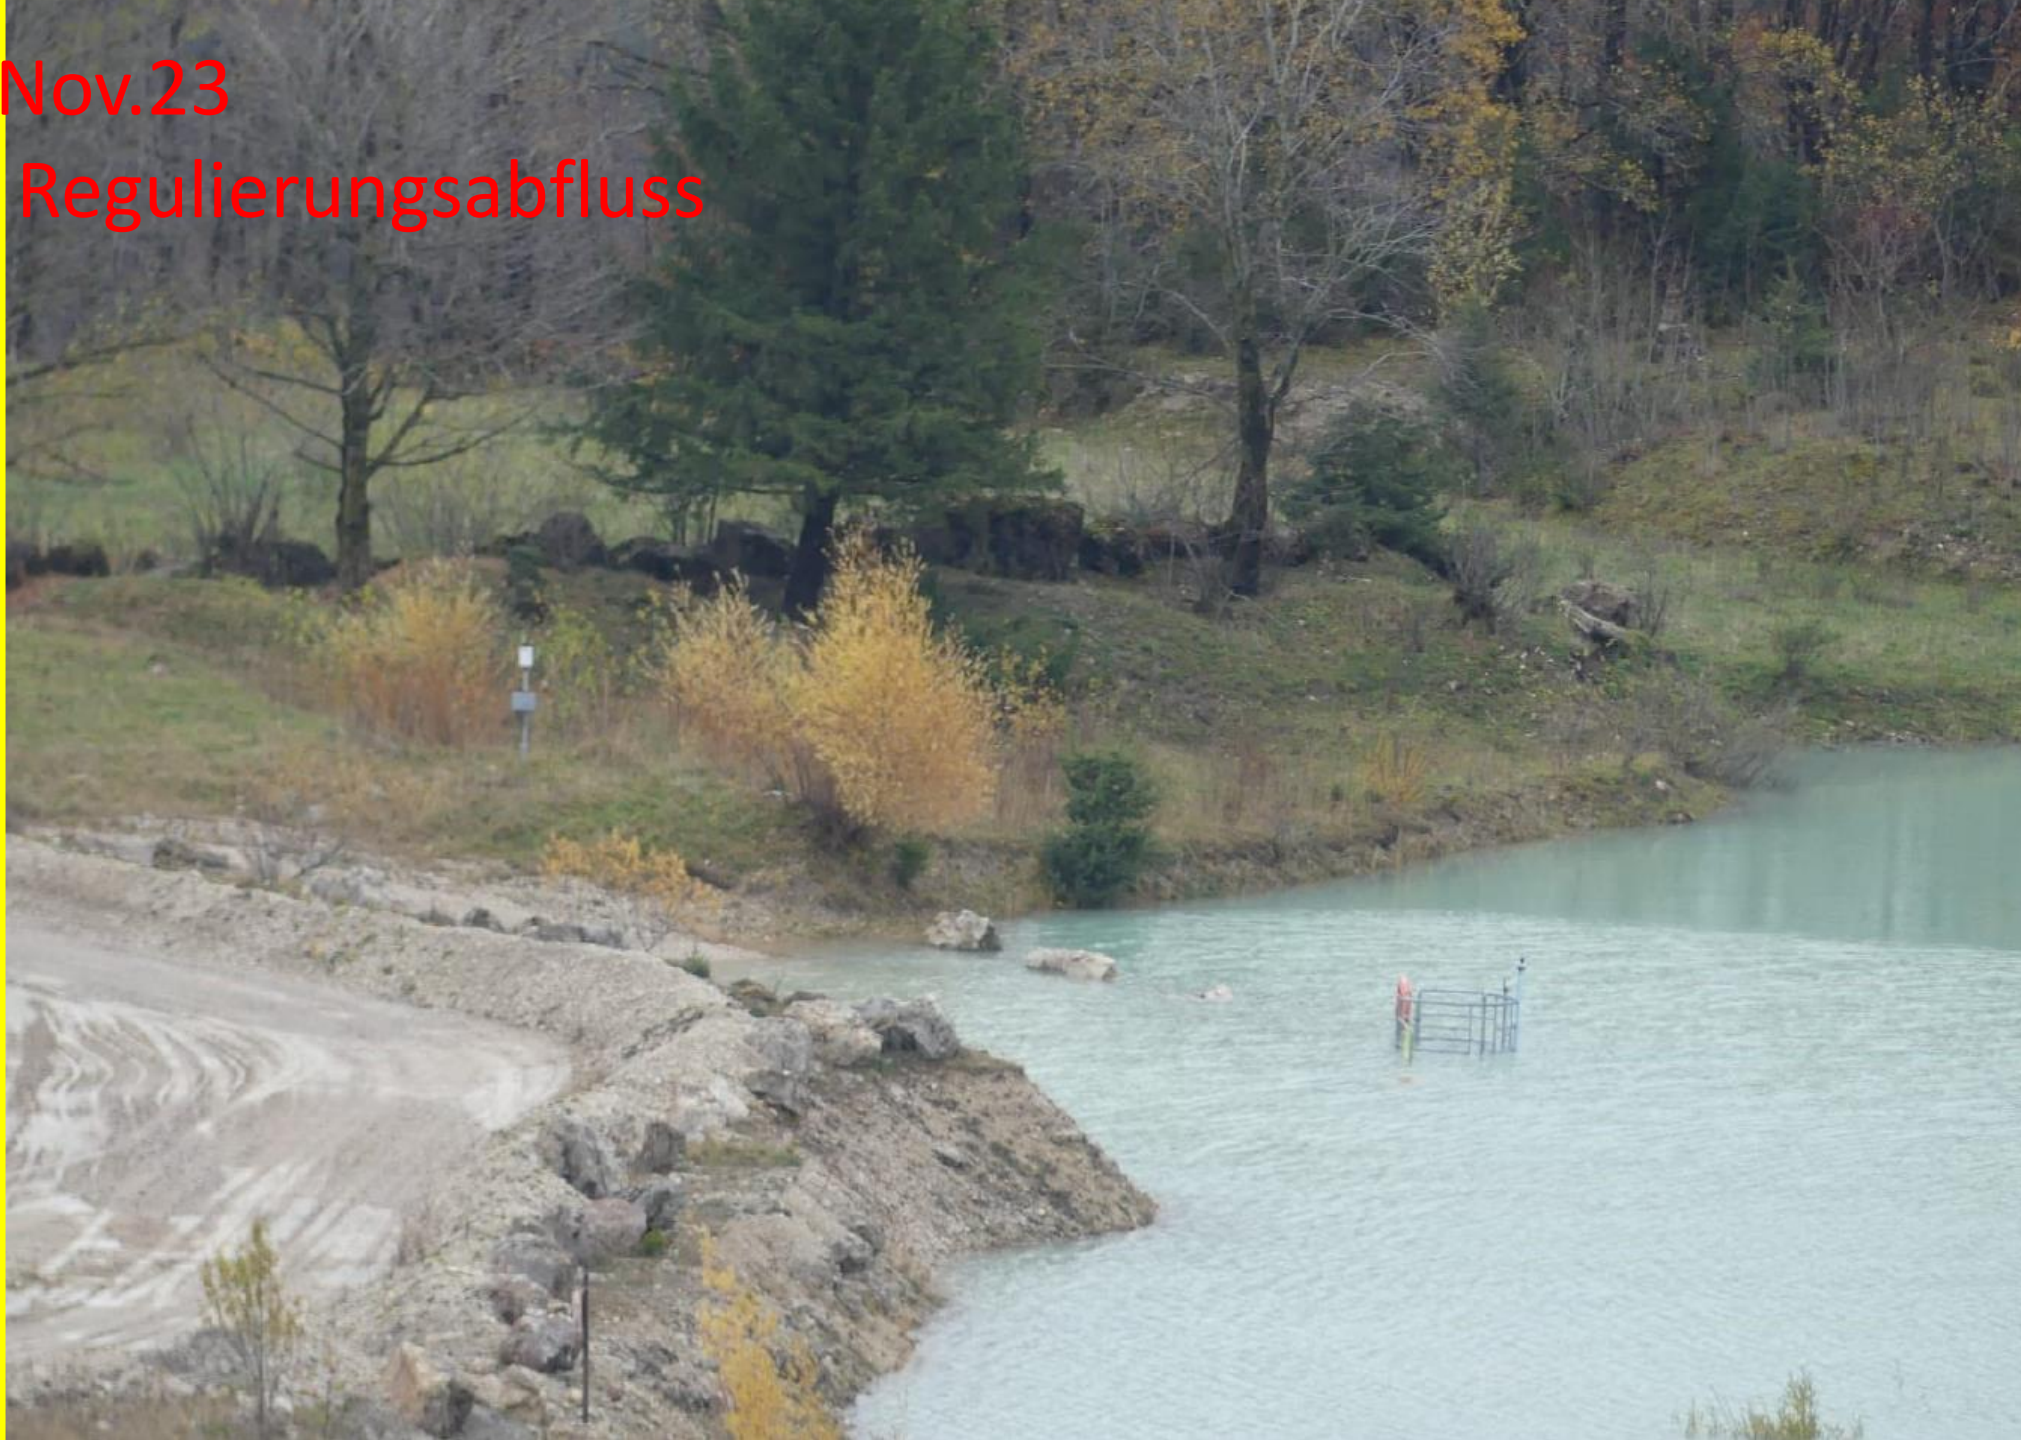
Aussenbecken Nov.23
Kein Zugang zu Regulierungsabfluss

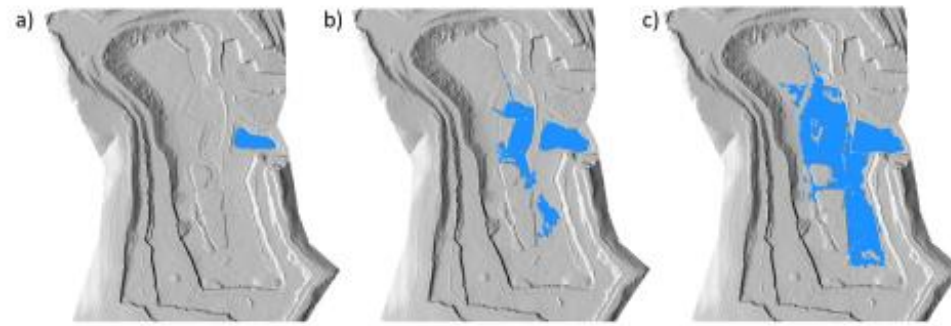
Abbildung 1.1.: Wasserfläche im Steinbruch bei einem Wasserstand von a) 938.6 m NN, b) 941.0 m NN und c) 941.7 m NN

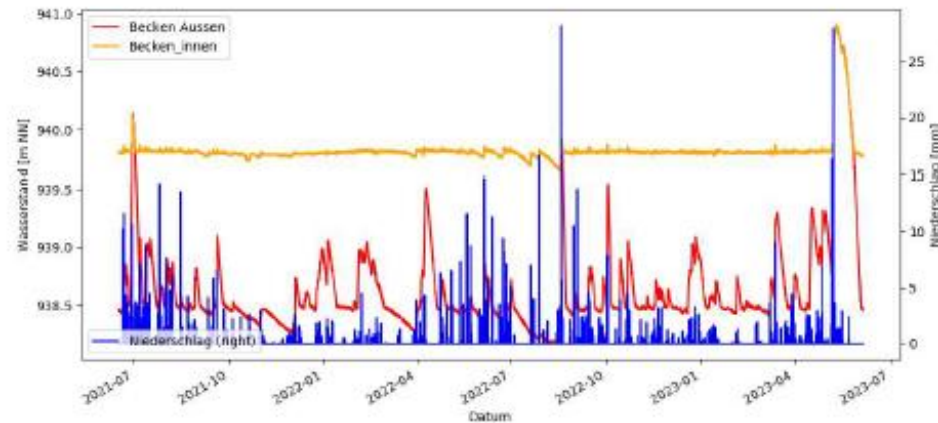
Abbildung 1.2.: Wasserstands- und Niederschlagsdaten im Zeitraum Juni 2021 bis Juni 2023

Die gelbe und rote Linie zeigen den Wasserstand in mNN (linke Skala) im äußeren ("Versickerungsbecken") bzw. im inneren Becken ("Absetzbecken"). Die blaue

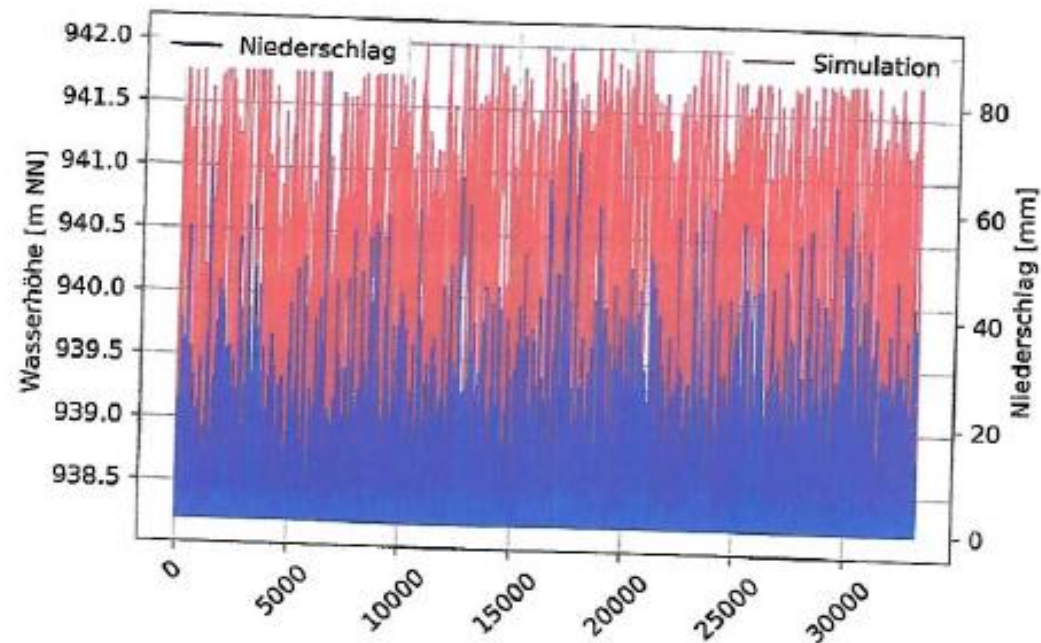
Um mögliche Extremszenarien abzuschätzen wurde das Modell unter der Annahme betrieben, dass der k_f -Wert in der Steinbruchfläche 0 m/s und der Abflussbeiwert 1 ist. Die Simulation mit diesen Annahmen wurde auf Tagesbasis durchgeführt, dass die Versickerung de facto "deaktiviert" wurde. Für dieses extreme Szenario stellen sich mehrfach Wasserstände von 942 m NN ein, was ein Überlaufen aus dem Steinbruch und somit das "worst-case" Szenario bedeuten würde (Abb. 2.6). Hierbei ist jedoch zu beachten, dass diese extremen Annahmen unrealistisch sind, unter anderem, weil das Ereignis Ende Juni 2021 (welches in den Beobachtungsdaten enthalten ist) hier zu einem Wasserstand um 941.7 m NN geführt hätte, was deutlich über den Beobachtungen liegt.

Abbildung 2.6.: Maximale Wasserstände für die Regnie-Niederschlagszeitreihe 1931 bis 2021 für das Szenario $k_f = 0$ und Abflussbeiwert = 1

Uni Stgt worst case
bei 0 Vers_942m
