Hochwasser aus Plettenbergableitung

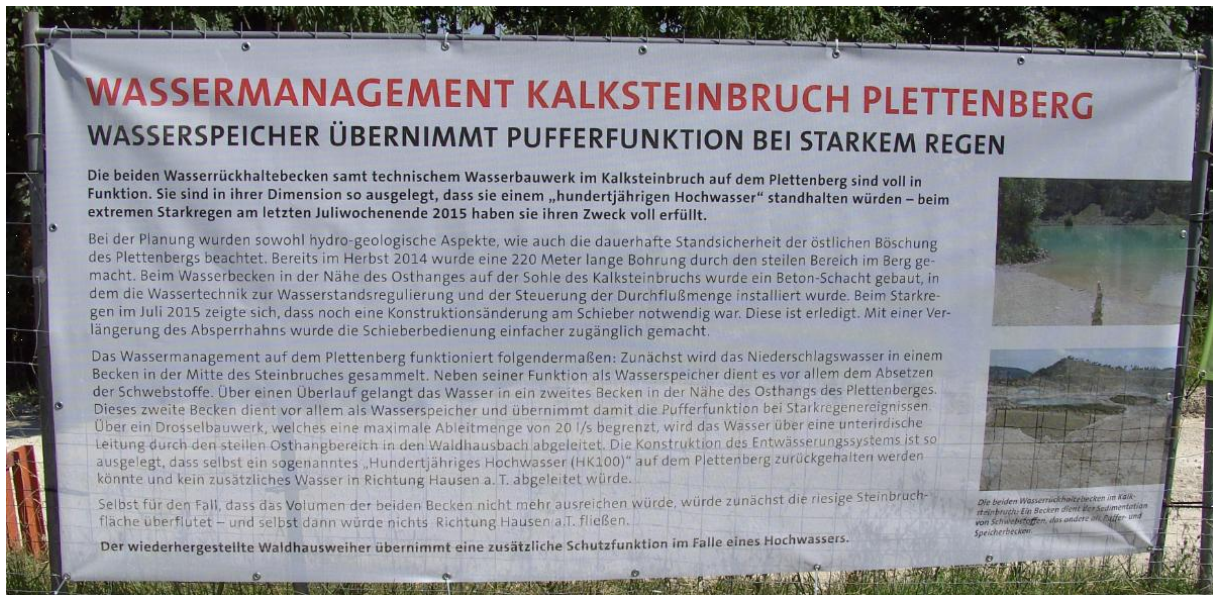
Bild zur Darstellung von Holcim

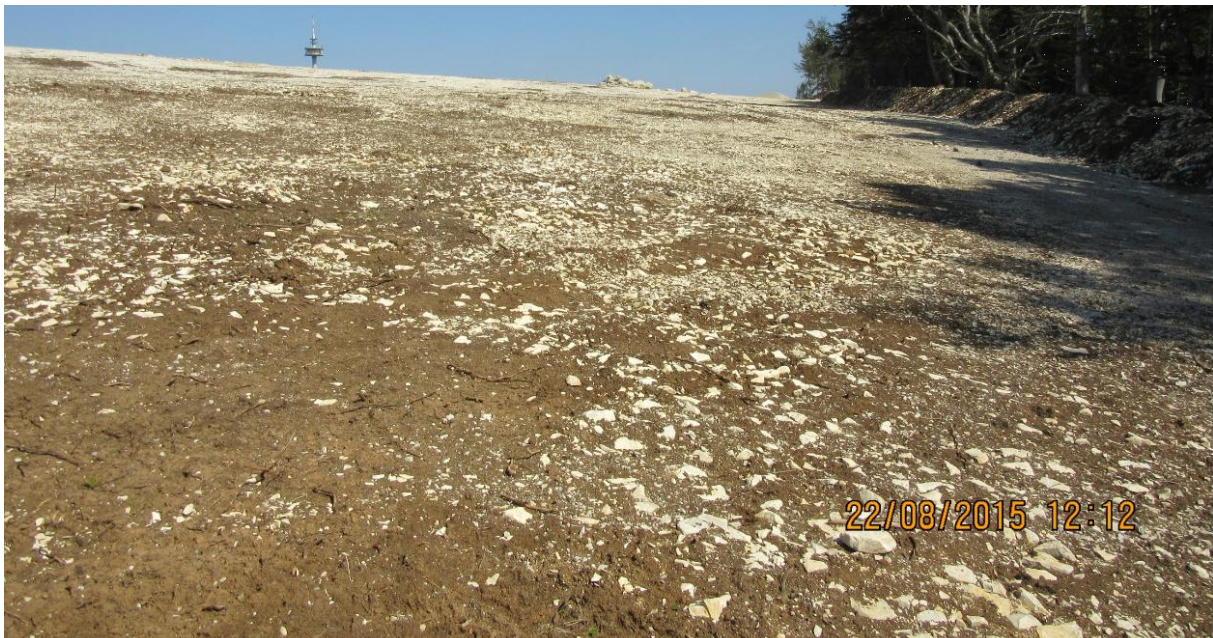
Südfäche von cirka 7 Hektar, aus der das Wasser nicht in das Wasserauffangbecken läuft. Nachfolgend ein Bild mit dem ausgespülten Graben.

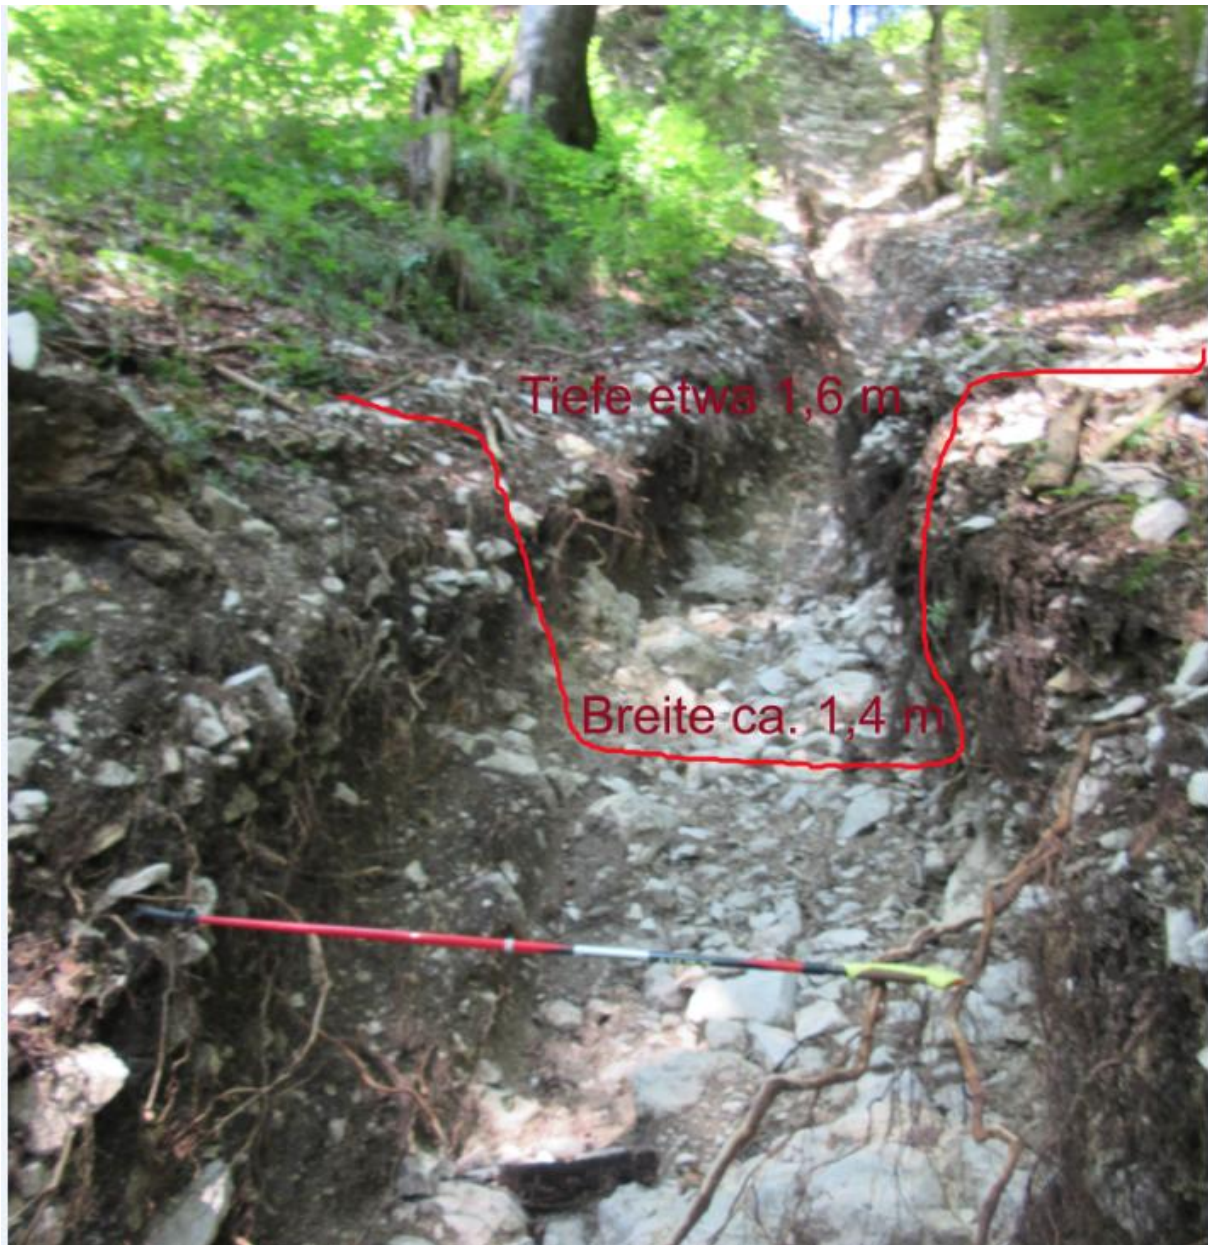
Ausgespülte Wasserrinne vom Wasser aus der im vorigen Bild aufgenommenen Oberfläche Richtung Süden.
