**Strafanzeige wegen Sachbeschädigung an unserem Wohnhaus (EFH)
Gebäude ‚Zollernweg 4 in 72359 Dotternhausen‘ - gegen ‚Unbekannt‘**

Gebäudeschäden:

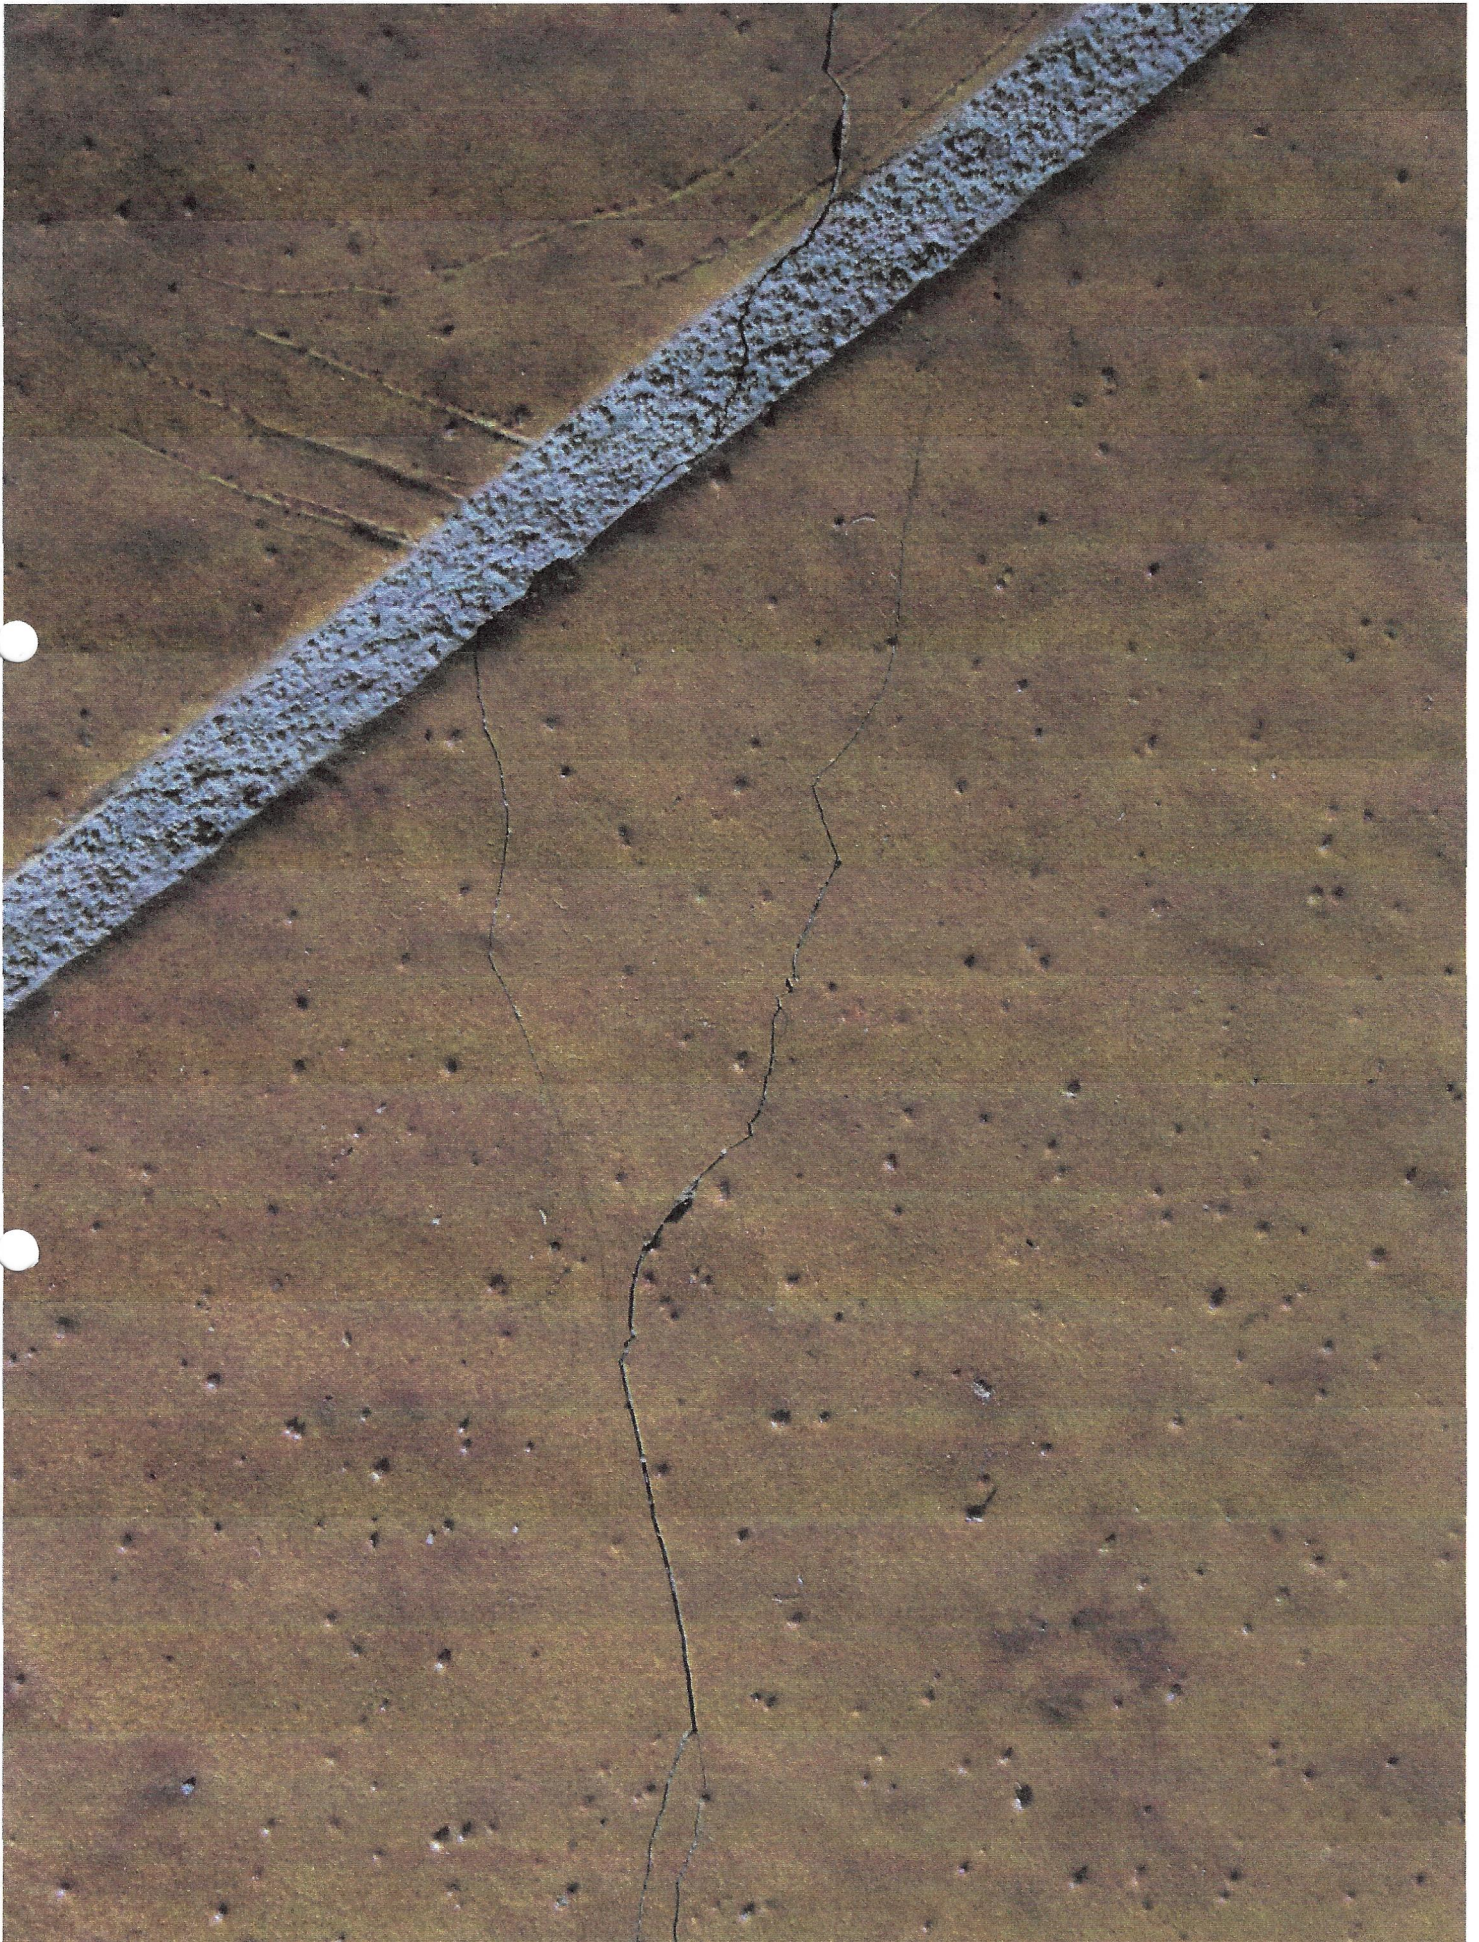
BM_06_P1050089_Riss im Kellerboden_Ausschnitt.JPG

Auf den BM- Bildern_06- 09 erkennt man (in Nahaufnahmen) diesen dünnen Risse in den Bodenfliesen in einem Teil unseres Kellers. Die Gesamtlänge des Risses über mehrere Fliesen war vor der (letzten) 'Holcim- Sprengung' am Fr, den 22. 04. 2022 insgesamt ca. 80 cm lang. Nach diesem Tag zog sich der Gesamtriss dort über eine Gesamtlänge von mindestens (!!) ca. 300 cm (3 Meter) !

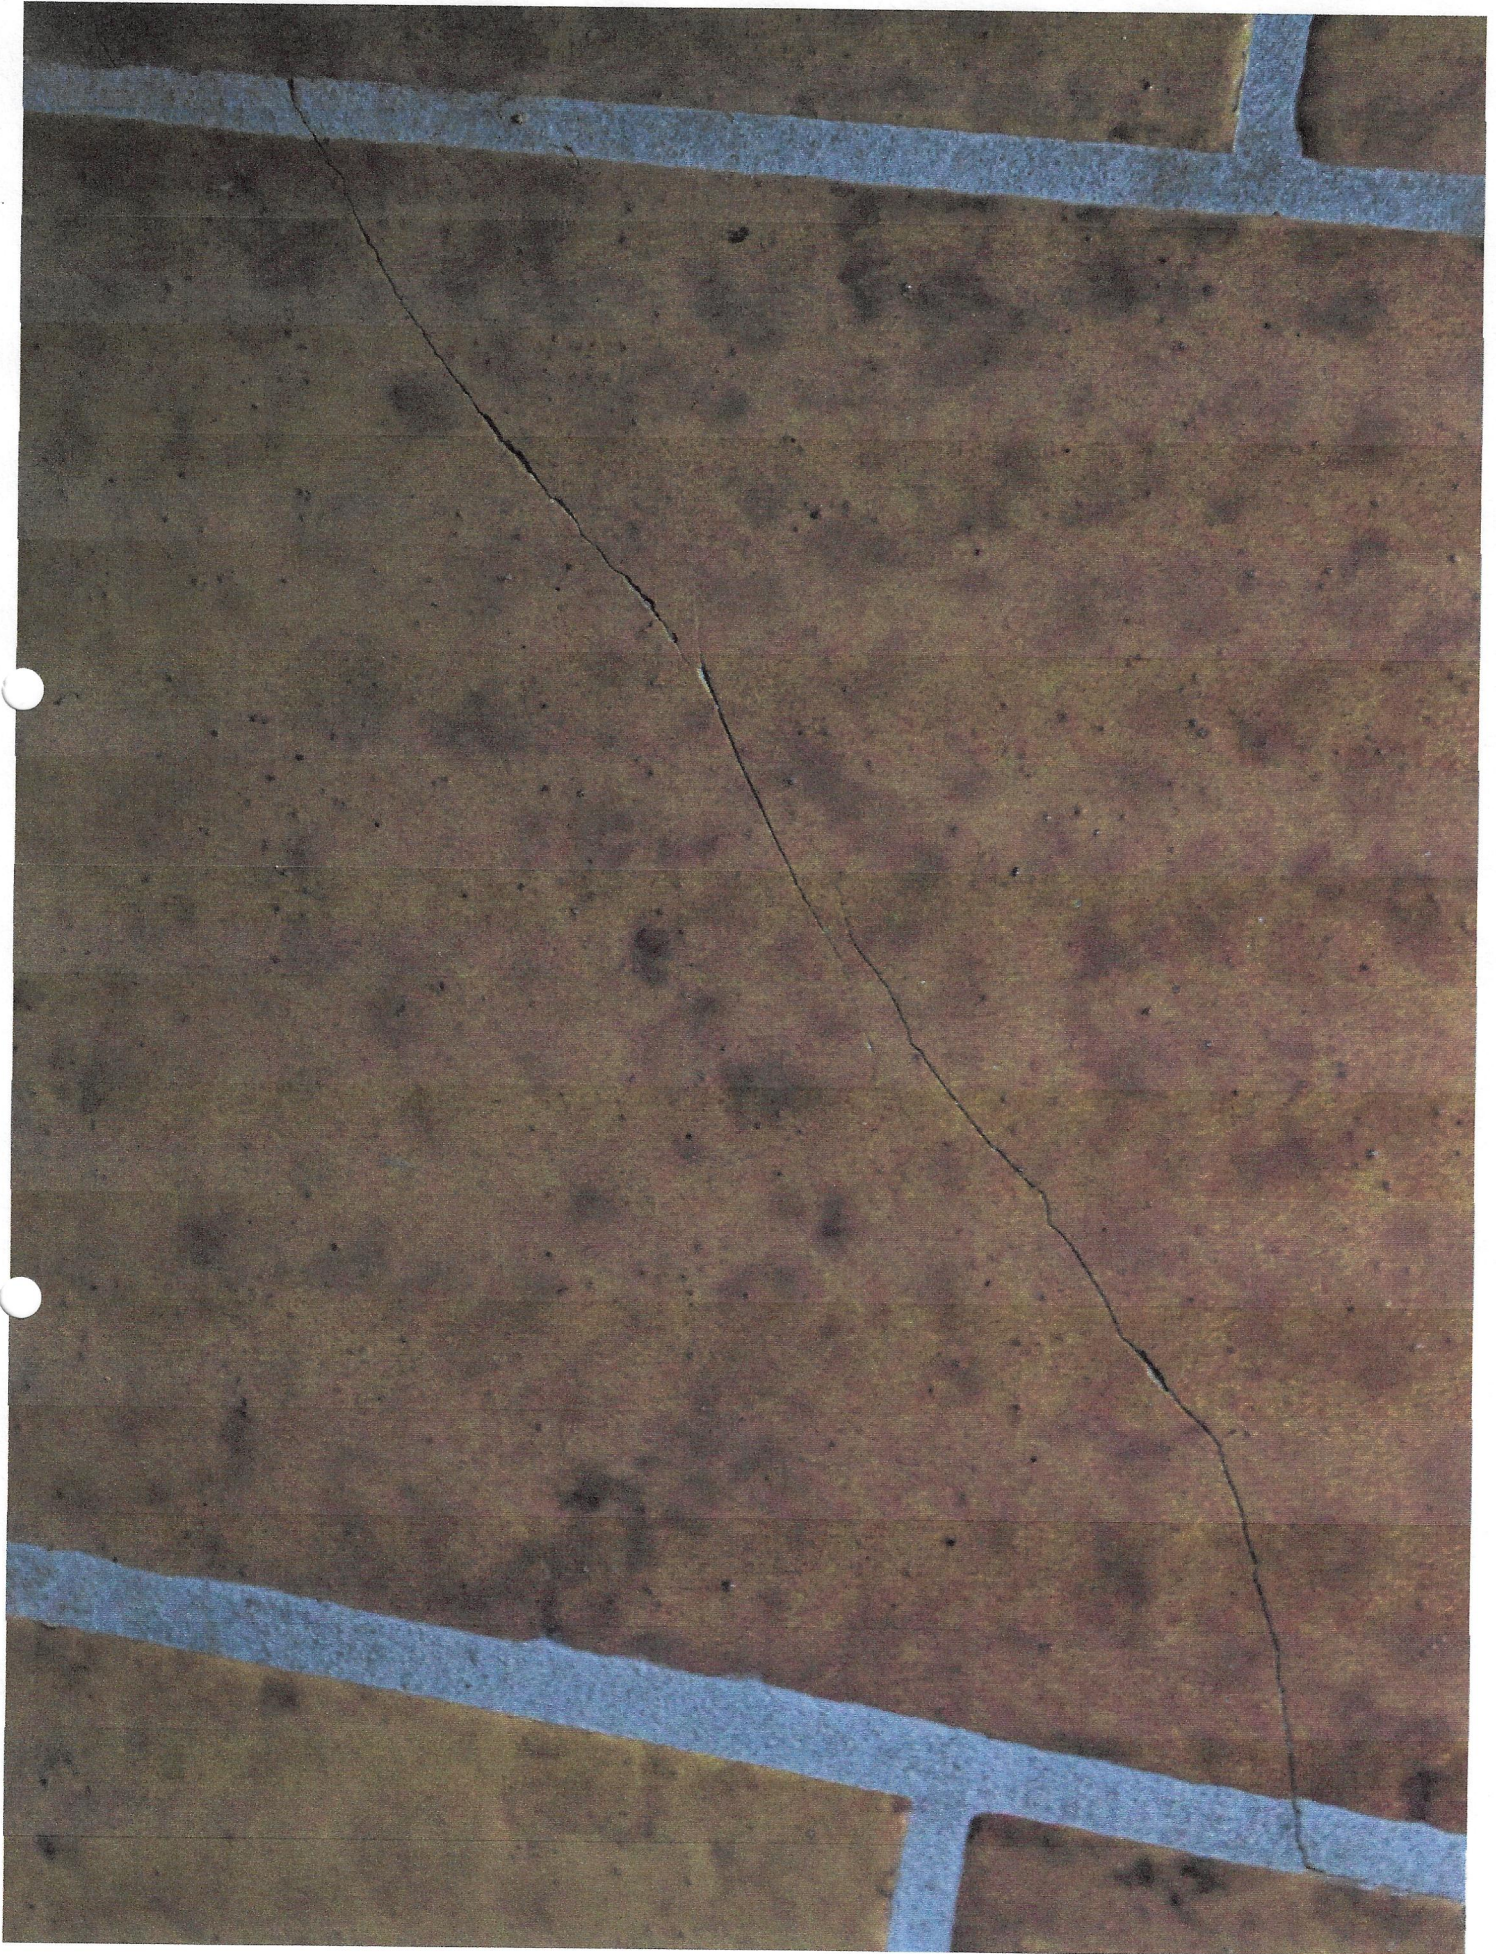
BH_09_P1050097_Riss im Kellerboden_Ausschnitt.JPG

Nur eben nicht in unserem Vorrats- und Speisekeller! Dort wurden die jetzt sichtbaren und durch Risse beschädigten Bodenfliesen direkt auf den Estrichboden verklebt. Und dies ist nun auch der Grund, warum diese Fliesen- Risse nur in diesem einen Kellerraum und nicht in den den anderen - mit Fermacell- Dämmplatten ausgestatteten - Räumen sichtbar sind! Es ist jedoch mit ziemlich hoher Sicherheit davon auszugehen, dass aufgrund der 'Holcim- Sprengungen' unsere gesamte Fundament- Bodenplatte quer durch den gesamten Keller zerrissen ist! Ansonsten ist auch fast undenkbar, dass einzelne Fliesen an der Oberfläche einer aus einem Guss geformten massiven Fundament- Bodenplatte Schaden nehmen, wenn die darunter liegende Betonplatte nicht auch gerissen wäre.
